## Administración Mallplaza Los Ángeles

### 1. Ubicación Exacta del Incidente

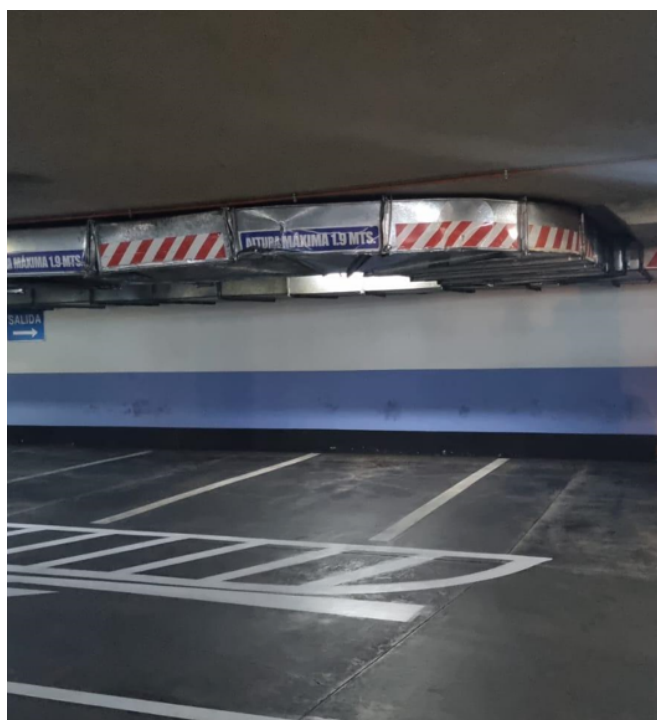
El hecho ocurrió en el **Pabellón H**, en el sector aledaño al acceso de **calle Mendoza, frente a la Fila F**.

Imagen respaldo zona donde se sufre el daño

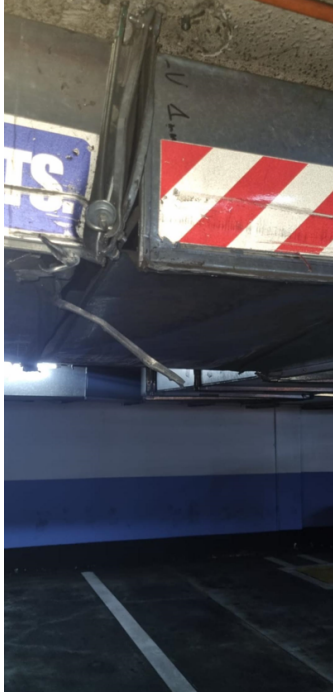
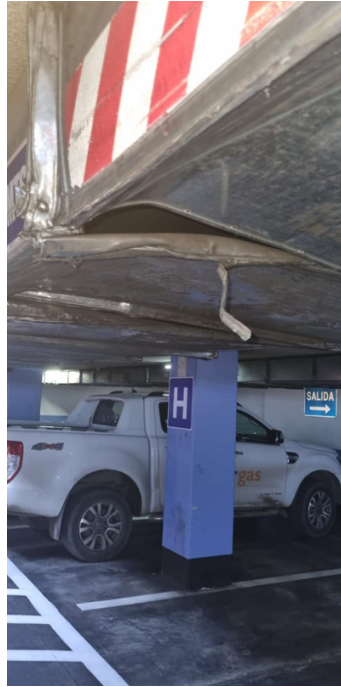
Al momento de proceder a estacionar el vehículo en el lugar señalado, las barra porta equipaje trasera del automóvil impacto contra una sección de los ductos de ventilación y aire acondicionado que se encuentra visiblemente dañada. Dicha deformación reduce de forma imprevista la altura máxima informada en el recinto (1.90 metros), convirtiéndose en un obstáculo que provocó los daños ya descritos en mi vehículo como se muestra en la siguiente imagen.

Sin embargo, tal como se evidencia en las imágenes anteriores, el ducto de aire ubicado en esa zona presenta una severa deformación estructural y un desprendimiento de material metálico (acero colgado y doblado). Esta evidente falta de mantención genera una reducción imprevista de la altura máxima informada, transformándose en un obstáculo semioculto y en un peligro latente para los usuarios. Al realizar la maniobra de estacionamiento, la barra portaequipaje posterior del vehículo golpeó directamente contra esta pieza de acero desprendida, resultando completamente quebrada, como se muestra en la siguiente imagen.

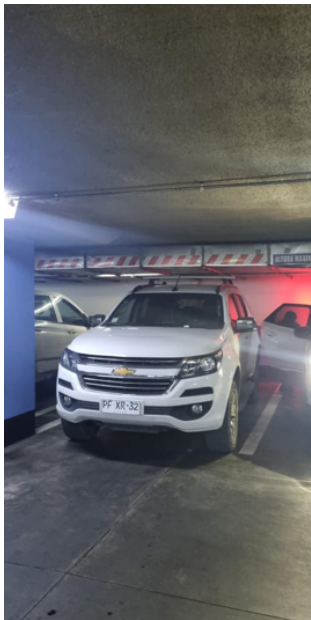
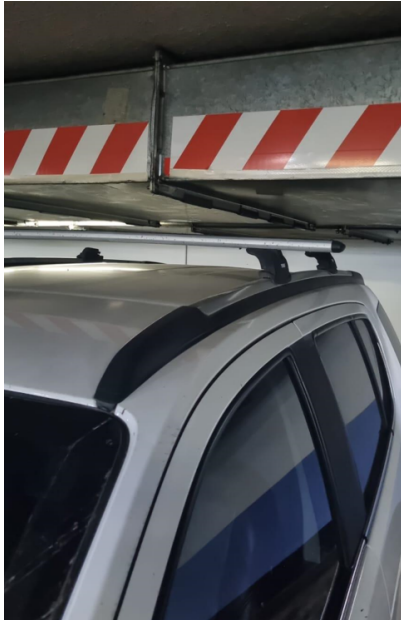
Cabe destacar que el acceso al estacionamiento explicita mediante señalética una altura máxima permitida de 1.90 metros. Como se puede comprobar fehacientemente en el registro fotográfico, el vehículo cumple a cabalidad con dicha restricción; en condiciones estructurales estándar, existe un margen de holgura libre de aproximadamente 10 centímetros entre las barras del automóvil y el cielo del recinto, respaldando esto en la siguiente imagen vehículo estacionado libremente en la altura disponible de 1.9 M. respaldo altura vehículo siguientes imágenes.

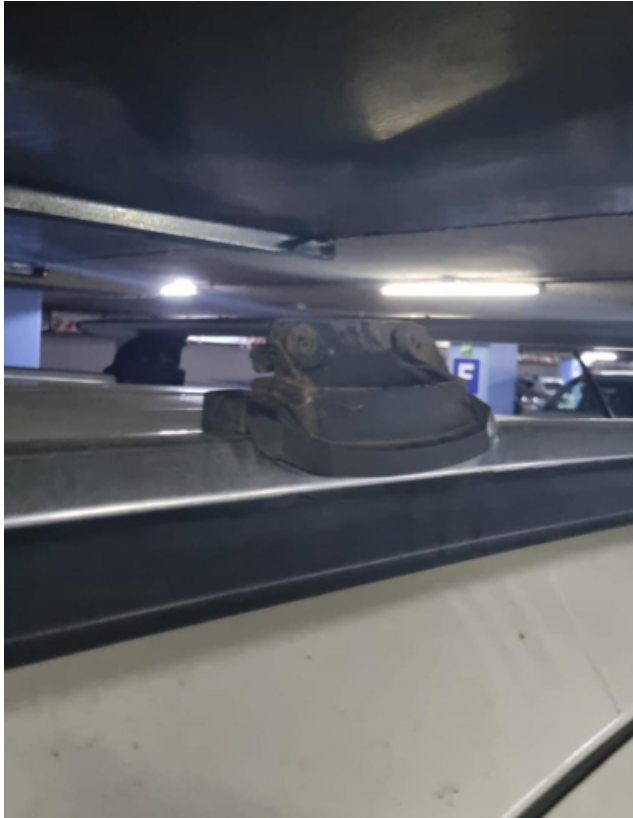
Como se observa en el registro fotográfico, el daño se localiza exclusivamente en la barra portaequipaje trasera, la cual resultó completamente quebrada desde su base de soporte, mientras que la barra delantera no presenta daño alguno.

Este hecho técnico es el respaldo más contundente de la dinámica del accidente, demuestra de forma irrefutable que el vehículo ingresó y avanzó correctamente bajo la altura estándar del cielo del recinto (la barra delantera pasó sin tocar), y que el impacto fue provocado única y exclusivamente por la deformación del ducto de aire, el cual se encuentra descolgado más abajo del límite permitido justo en la zona posterior del calzo de estacionamiento.

Considerando que la Ley de Protección de los Derechos de los Consumidores (Ley N° 19.496) estipula que los estacionamientos de los centros comerciales deben responder por la seguridad de los bienes de sus clientes y mantener la infraestructura en condiciones óptimas que no generen riesgos, solicito formalmente que la administración se haga cargo de los costos de reposición y reparación de la barra portaequipaje dañada.
